# 現地調査報告書

Vacant Property Inspection Report

報告書番号 2026-0042

千葉県〇〇市〇〇町  
123番地

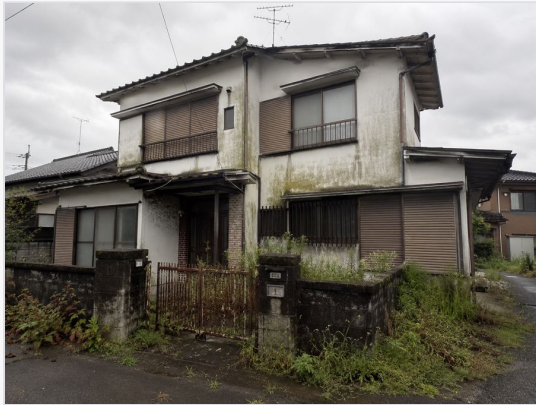
外観正面 外壁全体・門扉・庭の状態がわかる全景

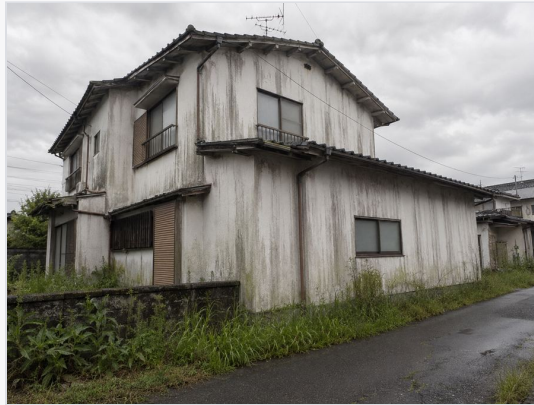
外観側面 屋根の状態・外壁の変色・雨樋の状態

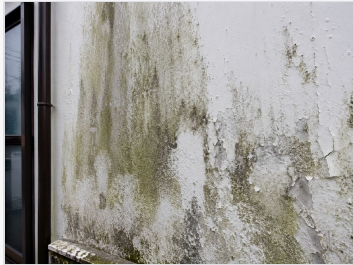
外壁劣化 苔・汚れ・ひび割れ等  
の状態

| 箇所 | 状態 | 緊急度 | 備考 |
|---|---|---|---|
| 外壁全体 | 要観察 | 中 | 苔・黒ずみあり。塗装の防水性能低下が懸念される |

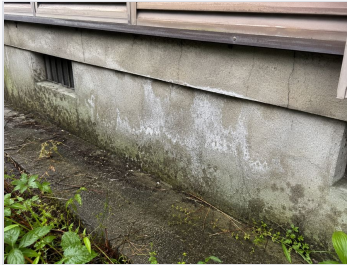
基礎部分 ひび割れ・欠損の有無

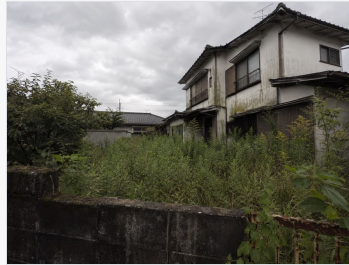
庭・外構 草木の繁茂・フェン  
ス・門扉の状態

| 箇所 | 状態 | 緊急度 | 備考 |
|---|---|---|---|
| 庭・外構 | 軽微 | 低 | 草木の繁茂・フェンス錆あり。草刈りで対応可能 |

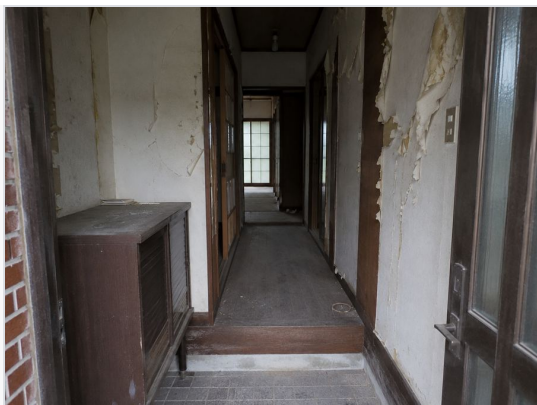
玄関・廊下 壁・床・残置物の状態

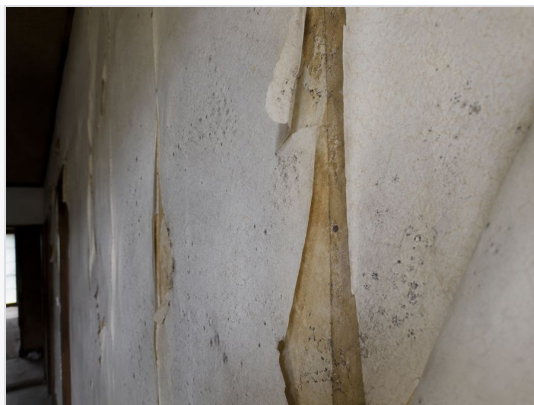
廊下壁面 クロスの剥がれ・汚れ・カビの状態

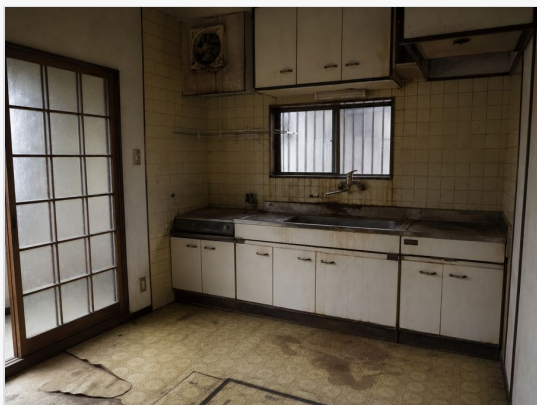
台所全体 設備・床・壁の状態

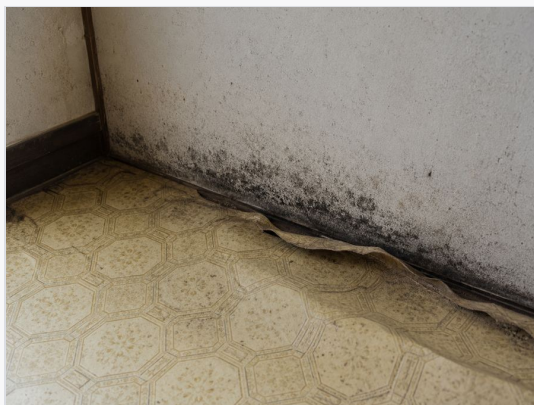
台所劣化 壁・床のカビ・腐食の状態

| 箇所 | 状態 | 緊急度 | 備考 |
|---|---|---|---|
| 台所壁・床 | 要対処 | 高 | 黒カビが広範囲。放置すると構造材への影響あり |

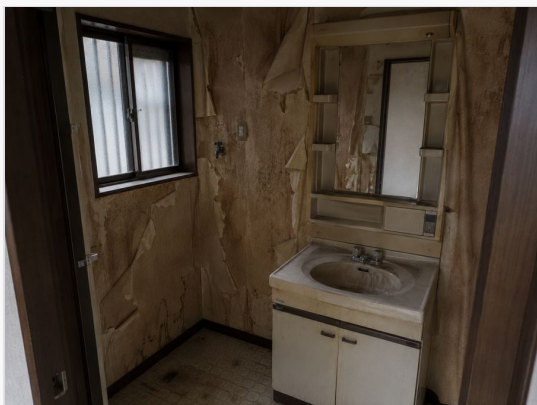
洗面室 洗面台・壁のカビ・劣化の状態

| 箇所 | 状態 | 緊急度 | 備考 |
|---|---|---|---|
| 洗面室壁 | 要観察 | 中 | カビ・塗装剥離あり。通気確保で進行を抑制可能 |

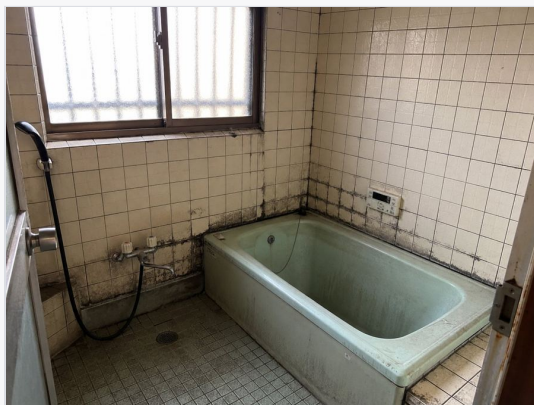
浴室 浴槽・タイル・カビの状態

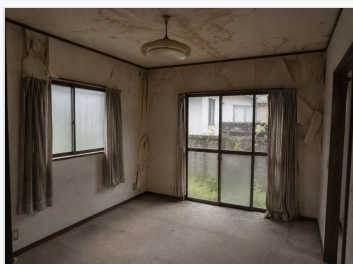
1階居室① 天井・壁・床の状態

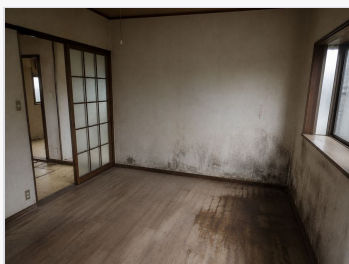
1階居室② 天井・壁・床の状態

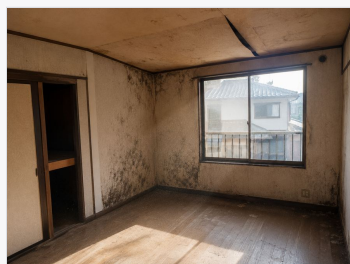
2階居室 天井・壁・床の状態

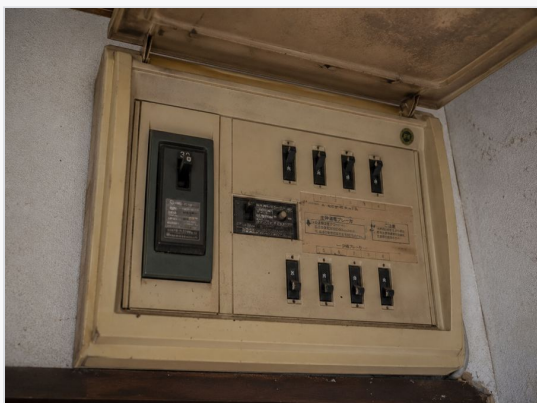
電気設備 ブレーカー・メーターの状態

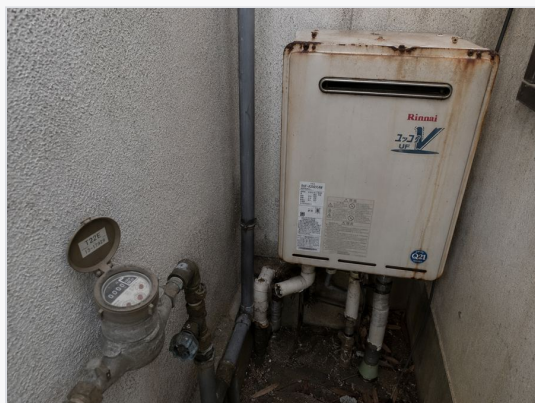
給湯器・水道 設備の状態・型番
